Дата выпуска/ Issue Date: 27-03-2014

Номер/ Issue No: 013-14-WSB

Incident Description

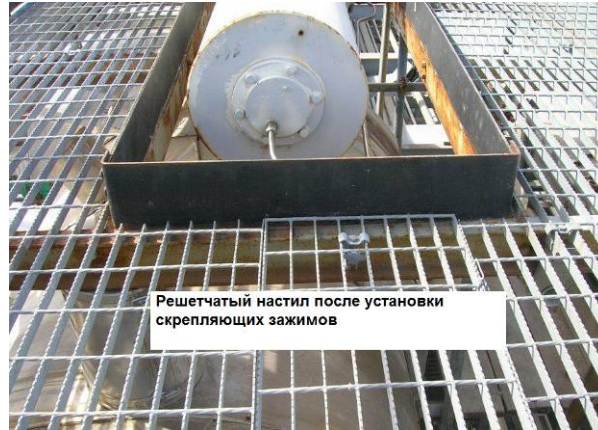
A Near Miss occurred at approximately 23:30 when mechanics were making repairs to condensate return line for steam jacket on 21-HV-51022 control valve. Work was being performed in a dimly lit area on a platform deck above C502.1. Unknowingly, unsecured deck grating shifted from one end of it's beam support. Employee stepped on unsupported portion with right foot causing end of grating to tilt downward. Employee maintained balance and was fortunately not injured.

- Original construction of platform deck did not call for clamps, bolting or welding to properly secure

grating to prevent shifting or repositioning.

- Movement of tools and materials caused unsecured grating to shift from the normal position

- Never assume that all grating and steps are securely in place; inspect before use.

- Quick response by Zone Operator to temporarily secure grating to prevent movement until control valve work was finished and permanent repairs to grating were made.
- Work order was submitted to Maintenance Group to inspect similar decks to identify potential hazards and to install clips on grating and beams to prevent shifting or repositioning of grating.
