Номер/ Issue No: 021-14-WSB

This Might Happen to you: If

Incident Description

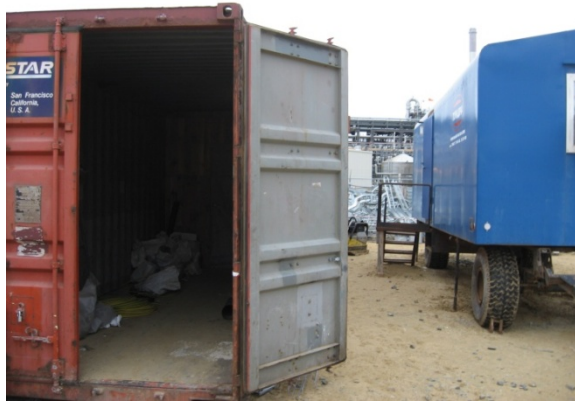
During lunch break an employee headed for the canteen along the containers. Going around QA/QC site-office container he was about to turn and move to the North where canteen is situated. As he was passing by a cargo container he was struck by the door blown open suddenly. The employee collapsed and lost consciousness, a moment later 2 witnesses ran towards him, they reported the case to Safety Engineer. A paramedic administered first aid. Then the victim was taken to Plant aid post.

- Container door handle does not meet design requirements (inconvenient, low positioned).
- By standard, restrainers are not envisaged for container doors which resulted in door blown open wide by the wind.
- Due to close proximity of 2 containers employee falls within the door swing radius. No easy and safe access was provided during installation of temporary site-office container.

- Install handles meeting design requirements on both sides of the frequently used container doors.
- Install door restrainers on frequently used containers.
- Consider options of positioning site-office containers for easy and safe access of personnel.
