<p>Дата выпуска/ Issue Date: 24.11.2016</p>	<p>Номер/ Issue No: 047-16-WSB</p>
<p>Это может произойти с Вами : если This Might Happen to you: If</p>

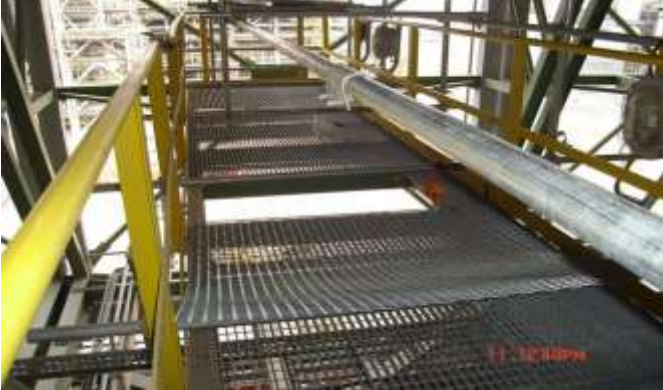
<ul style="list-style-type: none"> • Вы не проводите должную оценку риска • Работа не производится в безопасных и контролируемых условиях • Не применяются безопасные методы и инструкции по безопасному проведению работ • Вы оставляете без внимания ненормальные условия! • The risk assessment isn't carried out • The work is not done in a safe and controlled conditions • The safe work practices and procedures are not followed • You do not address abnormal conditions!
<p><u>Описание происшествия</u> <u>Incident Description</u></p> <p>Один из членов бригады по установке решетчатых настилов занимался установкой специального покрытия для настилов - согласно Инструкции для подрядчиков на площадке, выпущенной после внесения конструктивных изменений. Передвигаясь спиной вперед, работник тянул за собой секцию покрытия - при этом, он наступил на незакрепленный и не имеющий опоры участок металлического решетчатого настила. Опорная поперечная балка была согнута, что привело к тому, что и человек и решетчатый настил провалились в открывшееся пространство. Пострадавший упал с высоты 5м (15 футов), ударившись при падении о находящиеся ниже опорную балку стальной конструкции и кабельный лоток. В результате падения работник получил рваные раны головы, сотрясение мозга и перелом ключицы с левой стороны.</p> <p>A member of a grating crew was installing pipe rack overlay grating as part of a Contractor Site Instruction, resulting from an engineering change. He was walking backwards pulling a section of the overlaying grating when he stepped onto an unsecured and unsupported section of metal grating. The supporting cross beam was bent which allowed the grating and the person to fall through the opening. The injured fell 5 meters (15 feet) hitting a structural support beam and cable tray on his descent. As a result of the fall he received lacerations to his head, concussion and a broken clavicle (collar bone) on his left side.</p>

<p><u>Что привело к происшествию</u> <u>What Went Wrong</u></p> <ul style="list-style-type: none"> • Неспособность определить опасность • Неспособность применить надлежащий и непосредственный контроль опасности • Недостаточный контроль на месте проведения работ • Не проводился инструктаж перед началом работы • Никто не остановил работу • Failure to identify hazard • Failure to apply appropriate and immediate hazard control

- Inadequate supervision at site
- No tool box talks conducted before the starting of the work
- No one used stop work authority

- Все выявленные опасности должны исправляться своевременно
- Необходимо разработать среди работников умение определять степень опасности
- Наблюдатели должны быть более внимательными
- Необходимо проводить инструктаж перед началом работы и иметь специальный ящик для инструментов
- Необходимо сообщить данную информации на собрании по технике безопасности

- All identified hazards to be reported and corrected in a timely manner.
- Hazard identification skill need to be developed among the work force
- More effective supervision need to implemented
- Need to ensure safety briefing/tool box talk is happening before commencing the work at work place.
- Need to share this information in safety meetings/bulletins.
